# 平成30年7月豪雨に伴う崩壊地等分布図(広島県 No.14)

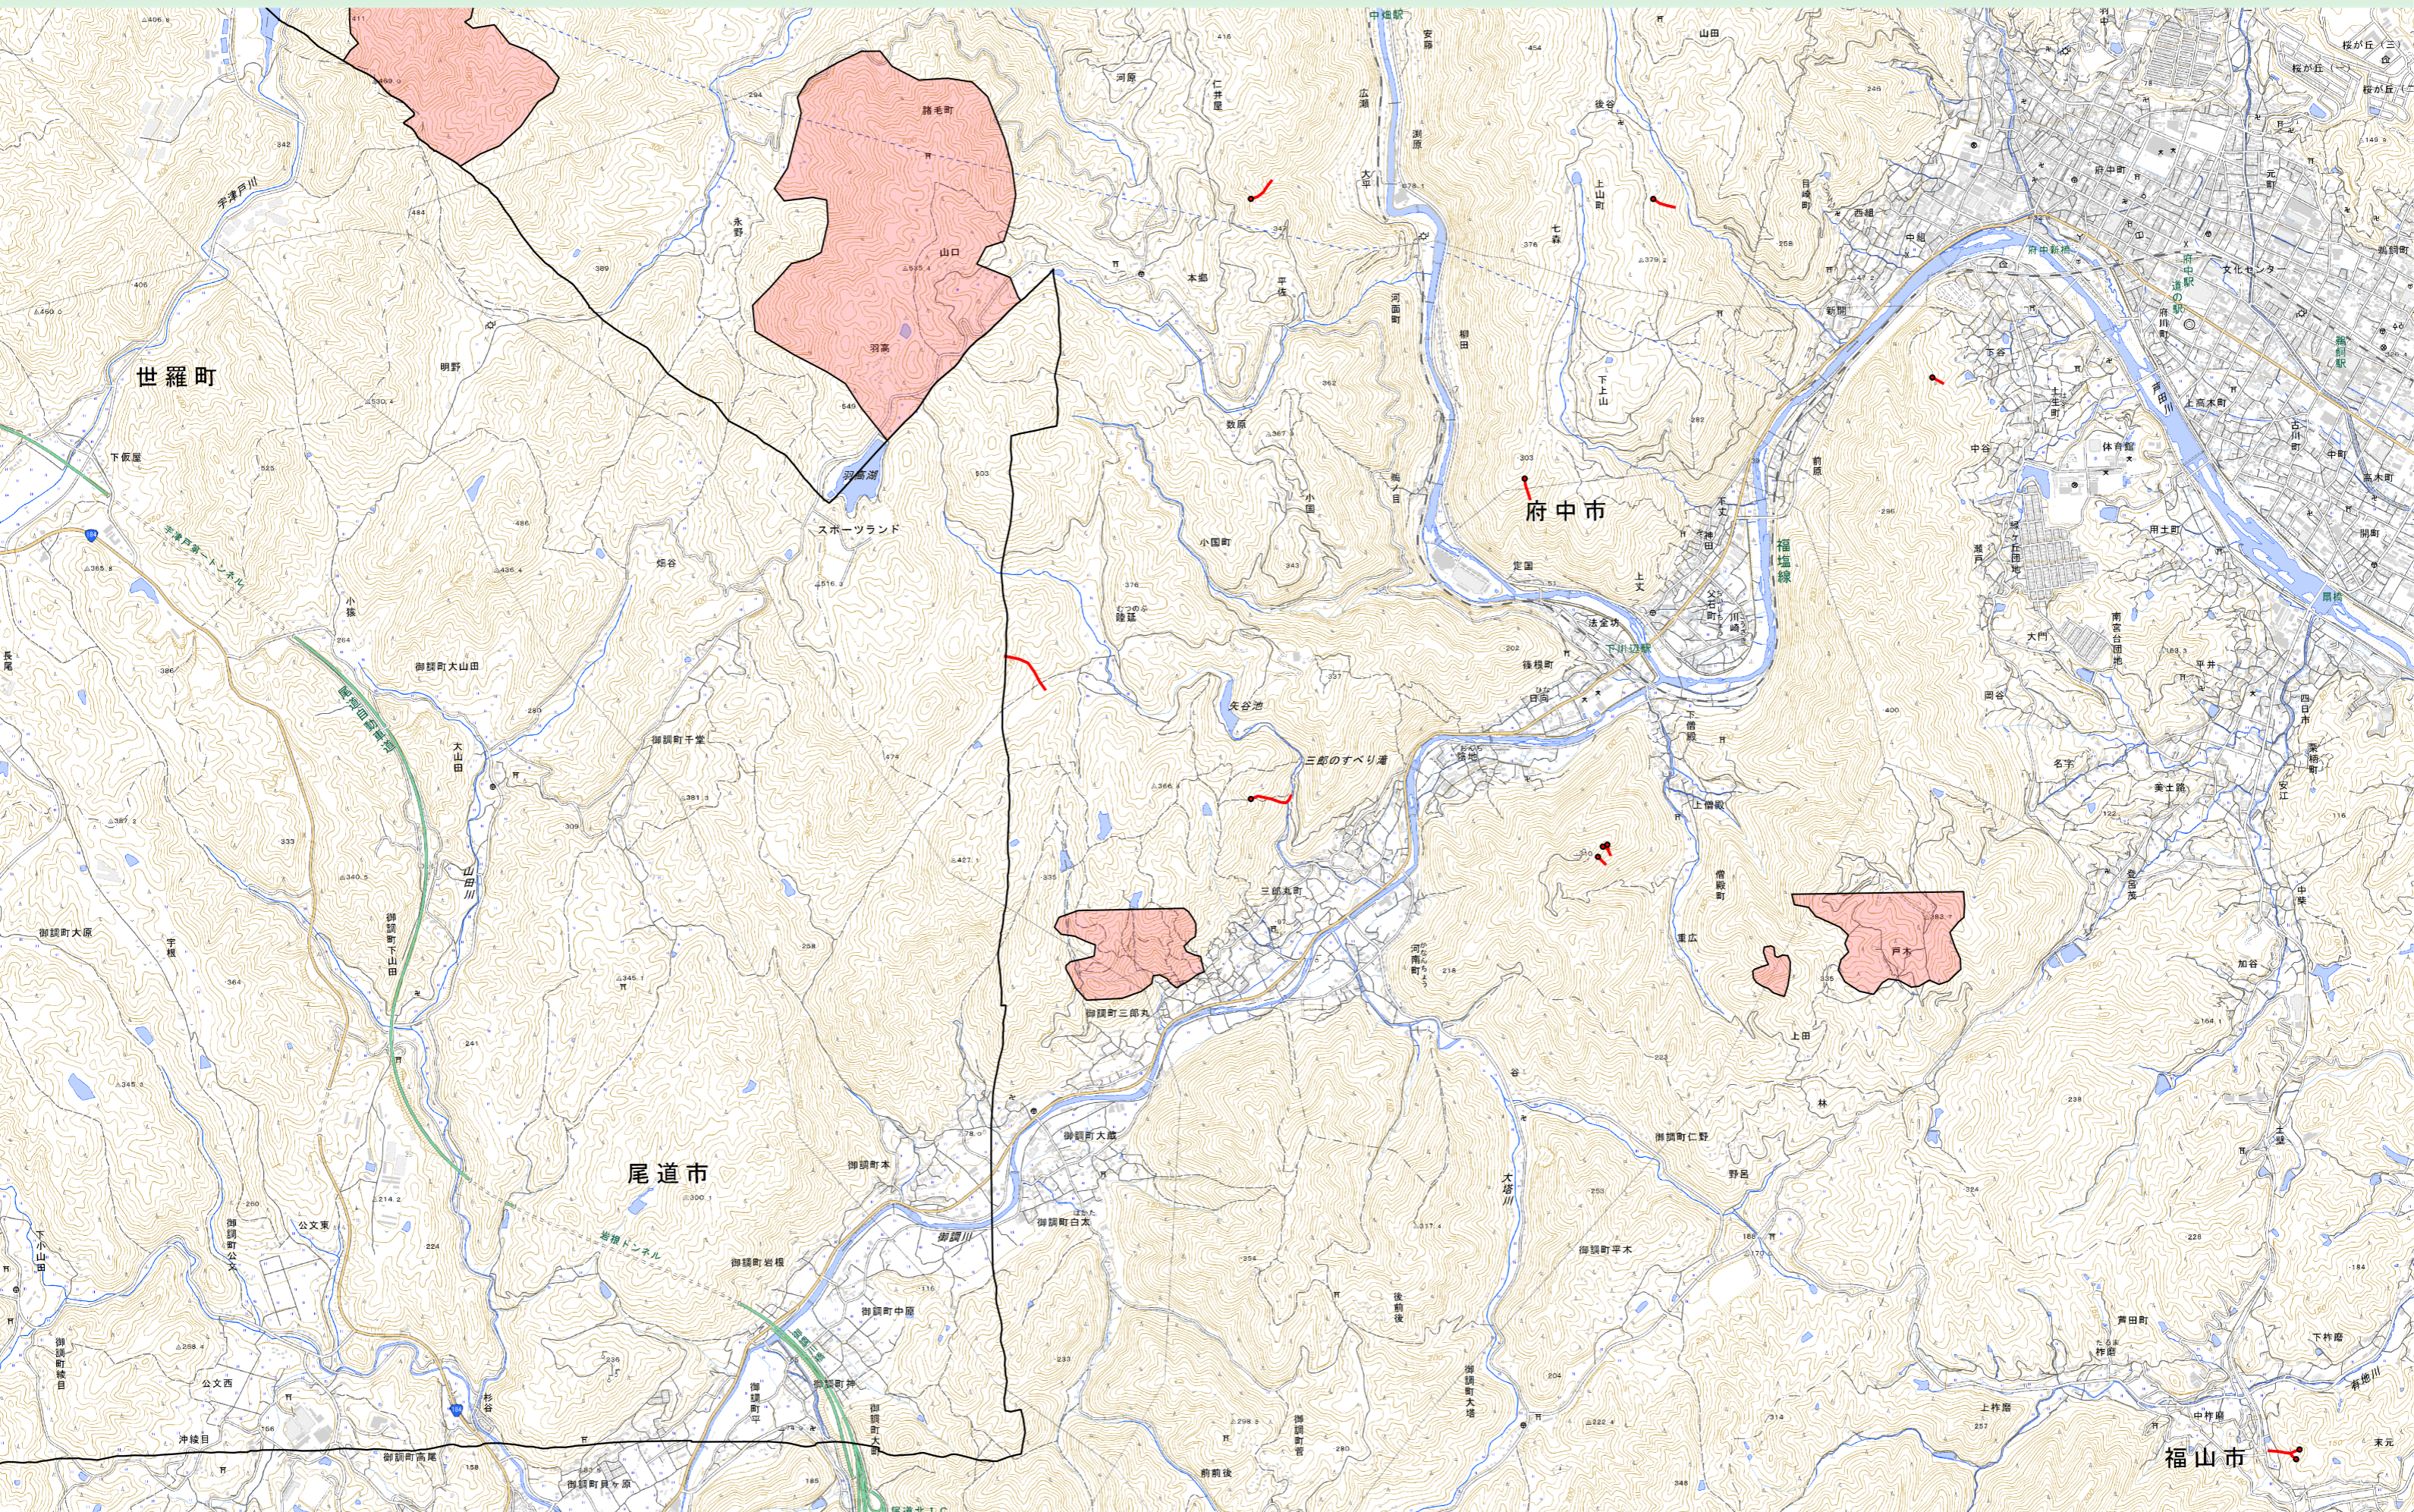
1. この情報は、国土地理院が7月9日から7月18日にかけて撮影した空中写真から、平成30年7月豪雨で生じたと考えられる崩壊地等を判読したものです。現地踏査は実施していないことから、実際に崩壊等のあった箇所でも表示できていない場合や、平成30年7月豪雨による崩壊地以外の箇所を表示している場合があります。

2. 崩壊地等は、崩壊地や土石流で生じた地形変化発生箇所(始点)から到達地点を表現しています。崩壊地等は、長さがおおむね50m以上のものを表しています。確認できた地形変化発生箇所の始点付近を丸で表しており、地形変化範囲を線で表現しています。

3. 崩壊地等の位置を把握するための資料で、人家等に被害の無い箇所も表示しています。
