# 平成30年7月豪雨に伴う崩壊地等分布図(広島県 No.18)

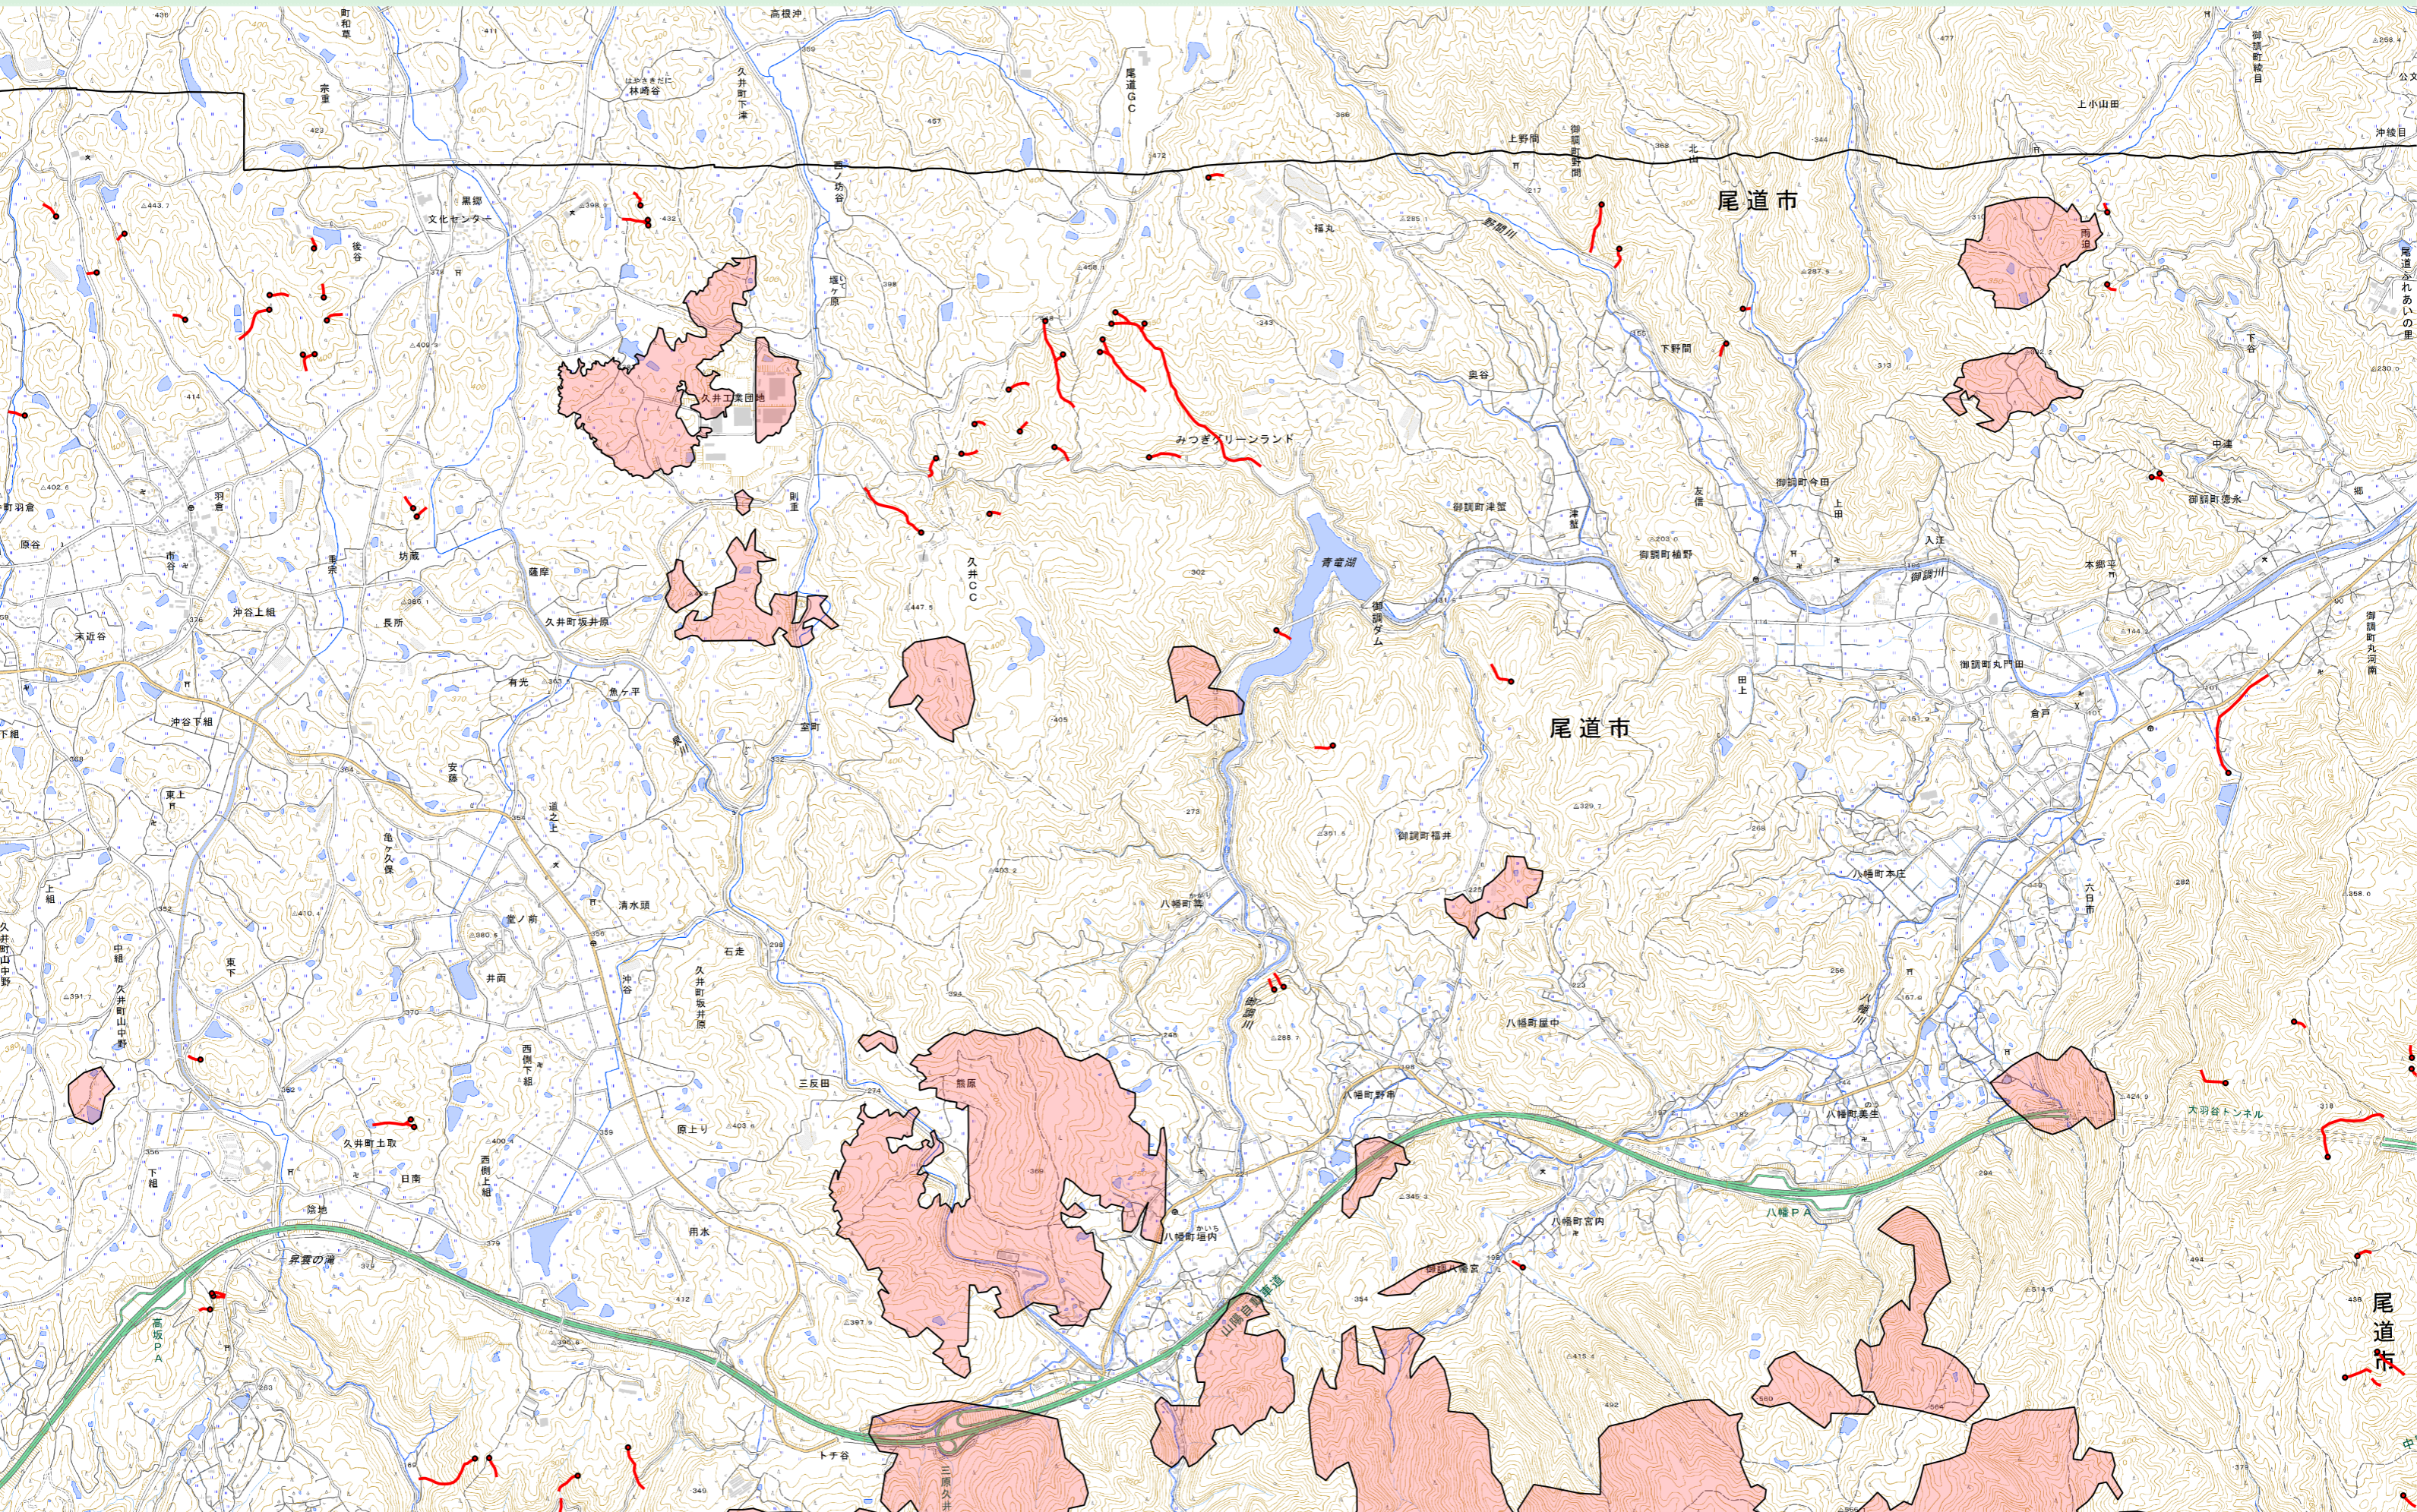
1. この情報は、国土地理院が7月9日から7月18日にかけて撮影した空中写真から、平成30年7月豪雨で生じたと考えられる崩壊地等を判読したものです。現地踏査は実施していないことから、実際に崩壊等のあった箇所でも表示できていない場合や、平成30年7月豪雨による崩壊地以外の箇所を表示している場合があります。

2. 崩壊地等は、崩壊地や土石流で生じた地形変化発生箇所(の始点から到達地点)を表現しています。崩壊地等は、長さがおおむね50m以上のものを表しています。確認できた地形変化発生箇所(の始点付近)を丸で表しており、地形変化範囲を線で表現しています。

3. 崩壊地等の位置を把握するための資料で、人家等に被害の無い箇所も表示しています。
