平成30年7月豪雨に伴う崩壊地等分布図(広島県 No.19)

尾道市

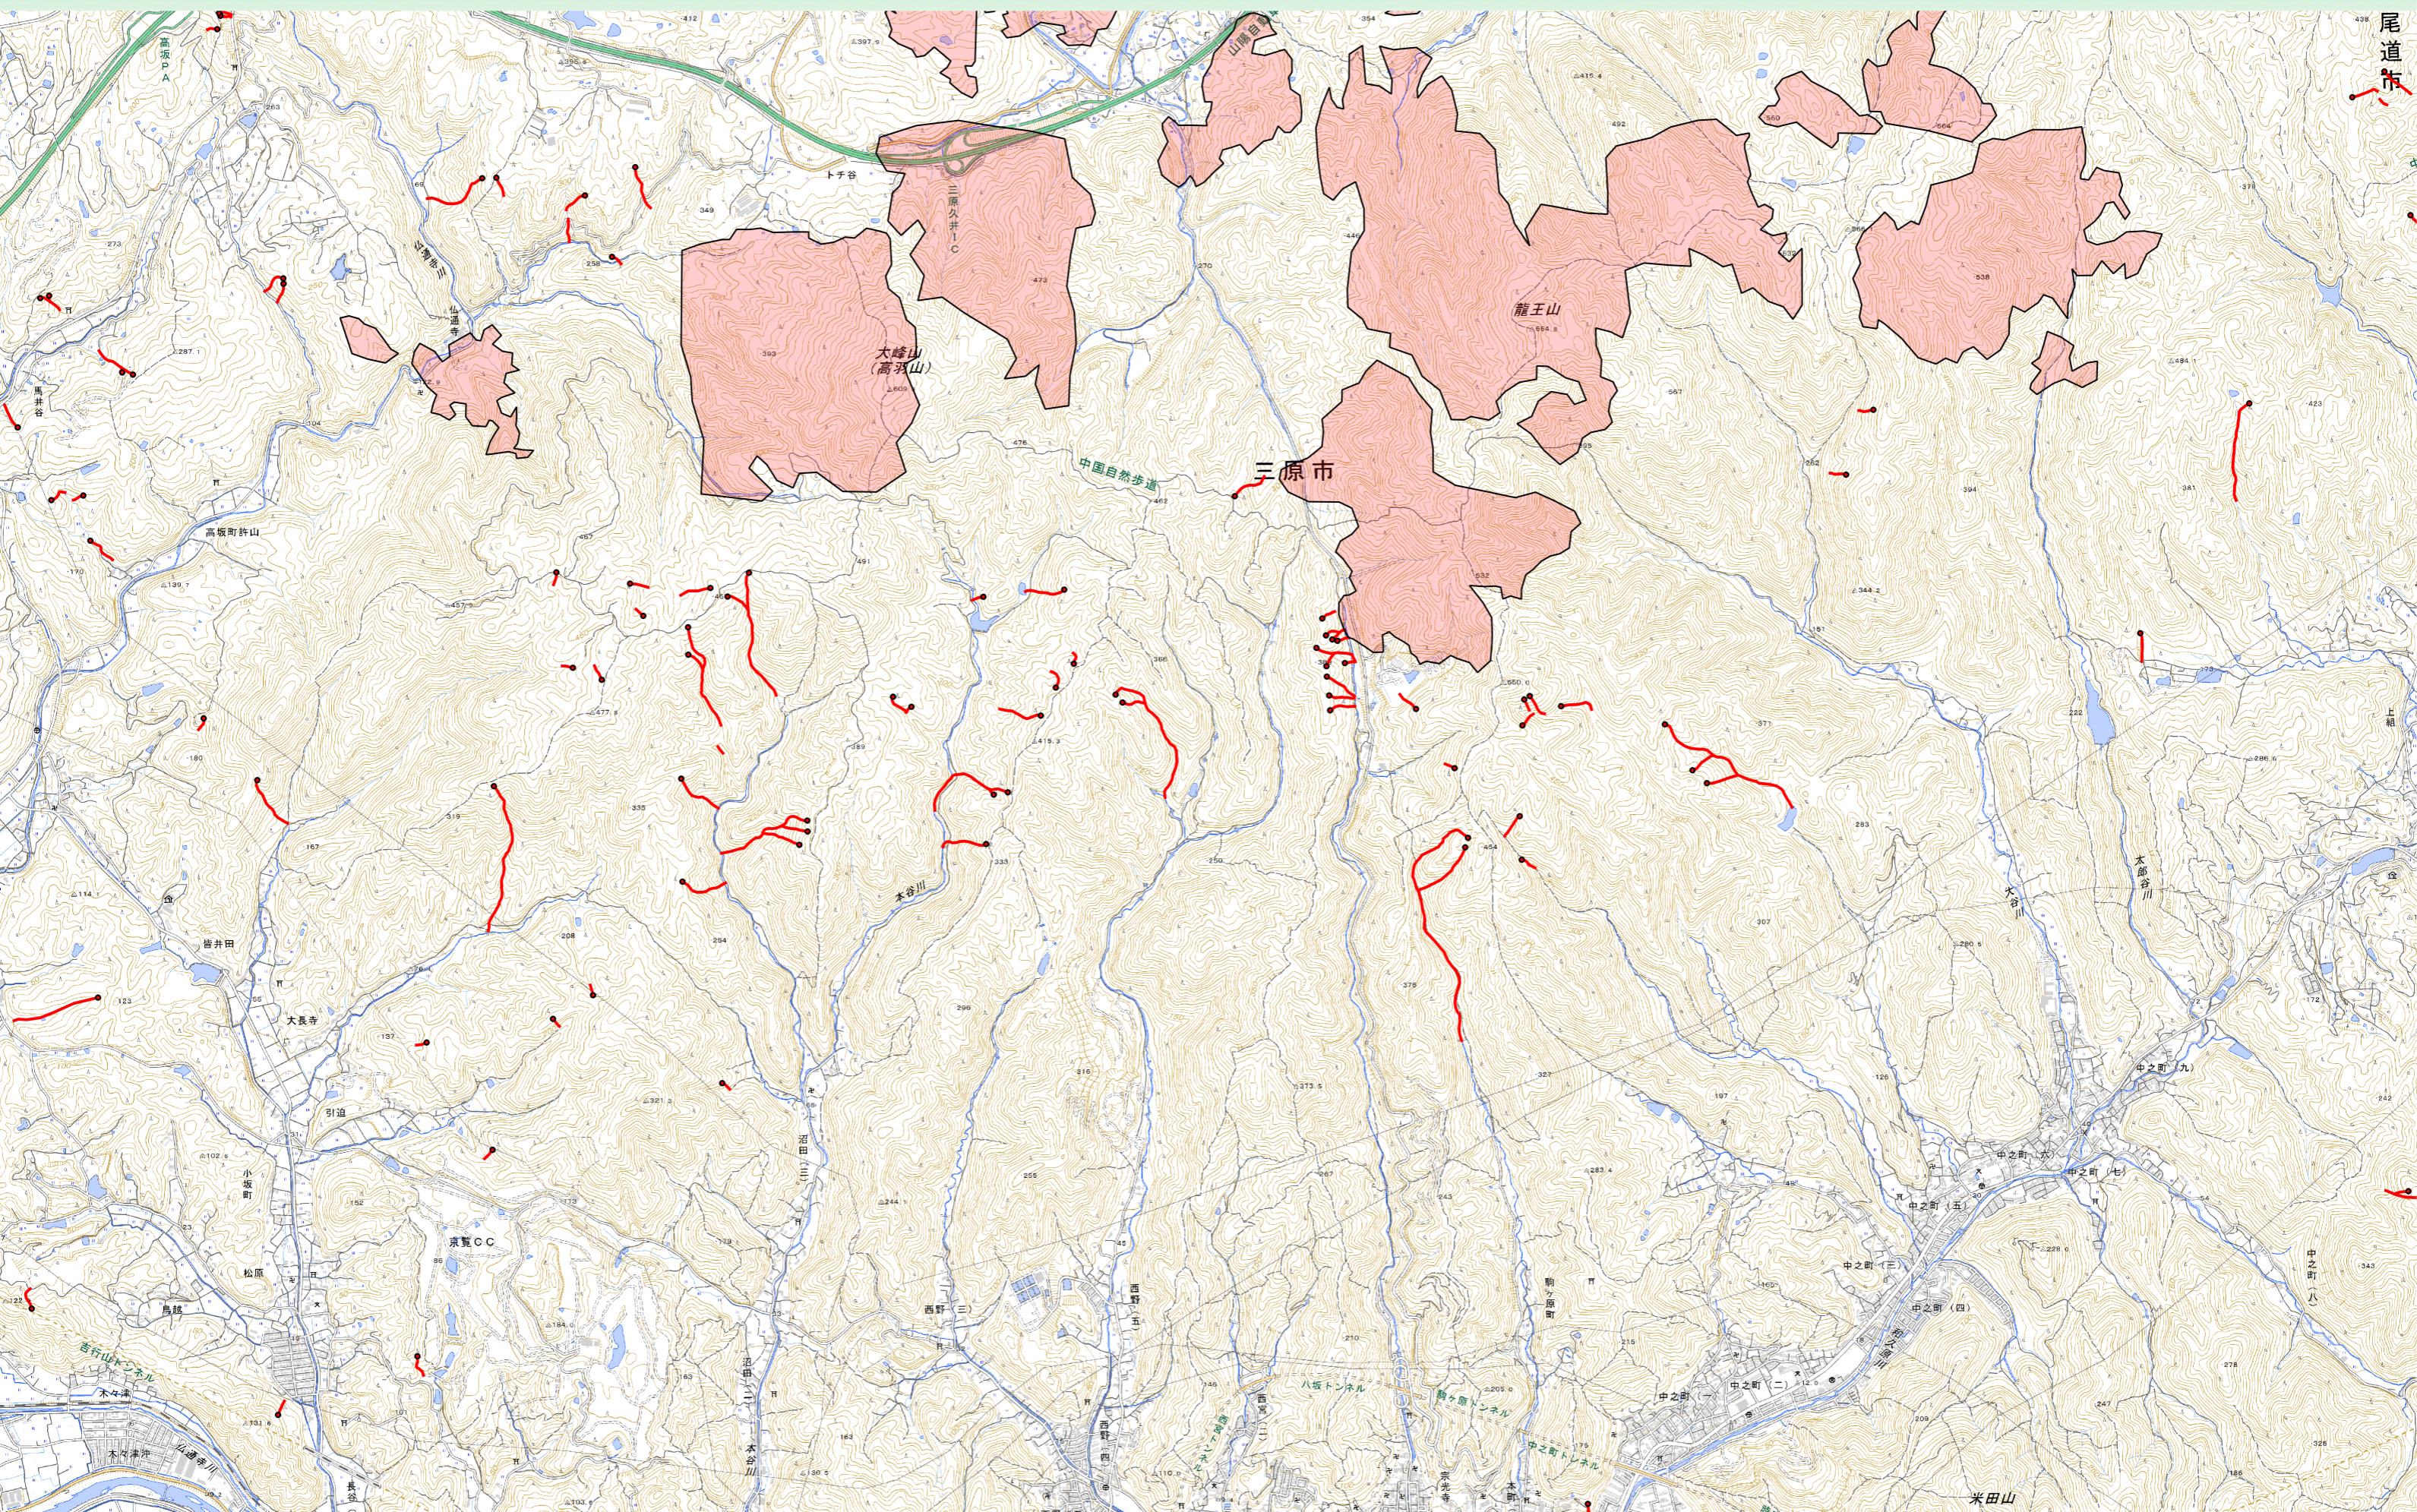
1. この情報は、国土地理院が7月9日から7月18日にかけて撮影した空中写真から、平成30年7月豪雨で生じたと考えられる崩壊地等を判読したものです。現地踏査は実施していないことから、実際に崩壊等のあった箇所でも表示できていない場合や、平成30年7月豪雨による崩壊地以外の箇所を表示している場合があります。
2. 崩壊地等は、崩壊地や土石流で生じた地形変化発生箇所(始点から到達地点)を表現しています。崩壊地等は、長さがおおむね50m以上のものを表しています。確認できた地形変化発生箇所の始点付近を丸で表しており、地形変化範囲を線で表現しています。
3. 崩壊地等の位置を把握するための資料で、人家等に被害の無い箇所も表示しています。
