1. この情報は、国土地理院が7月11日に撮影した空中写真から、平成30年7月豪雨で生じたと考えられる崩壊地等を判読したものです。現地踏査は実施していないことから、実際に崩壊等のあった箇所でも表示できていない場合や、平成30年7月豪雨による崩壊地以外の箇所を表示している場合があります。

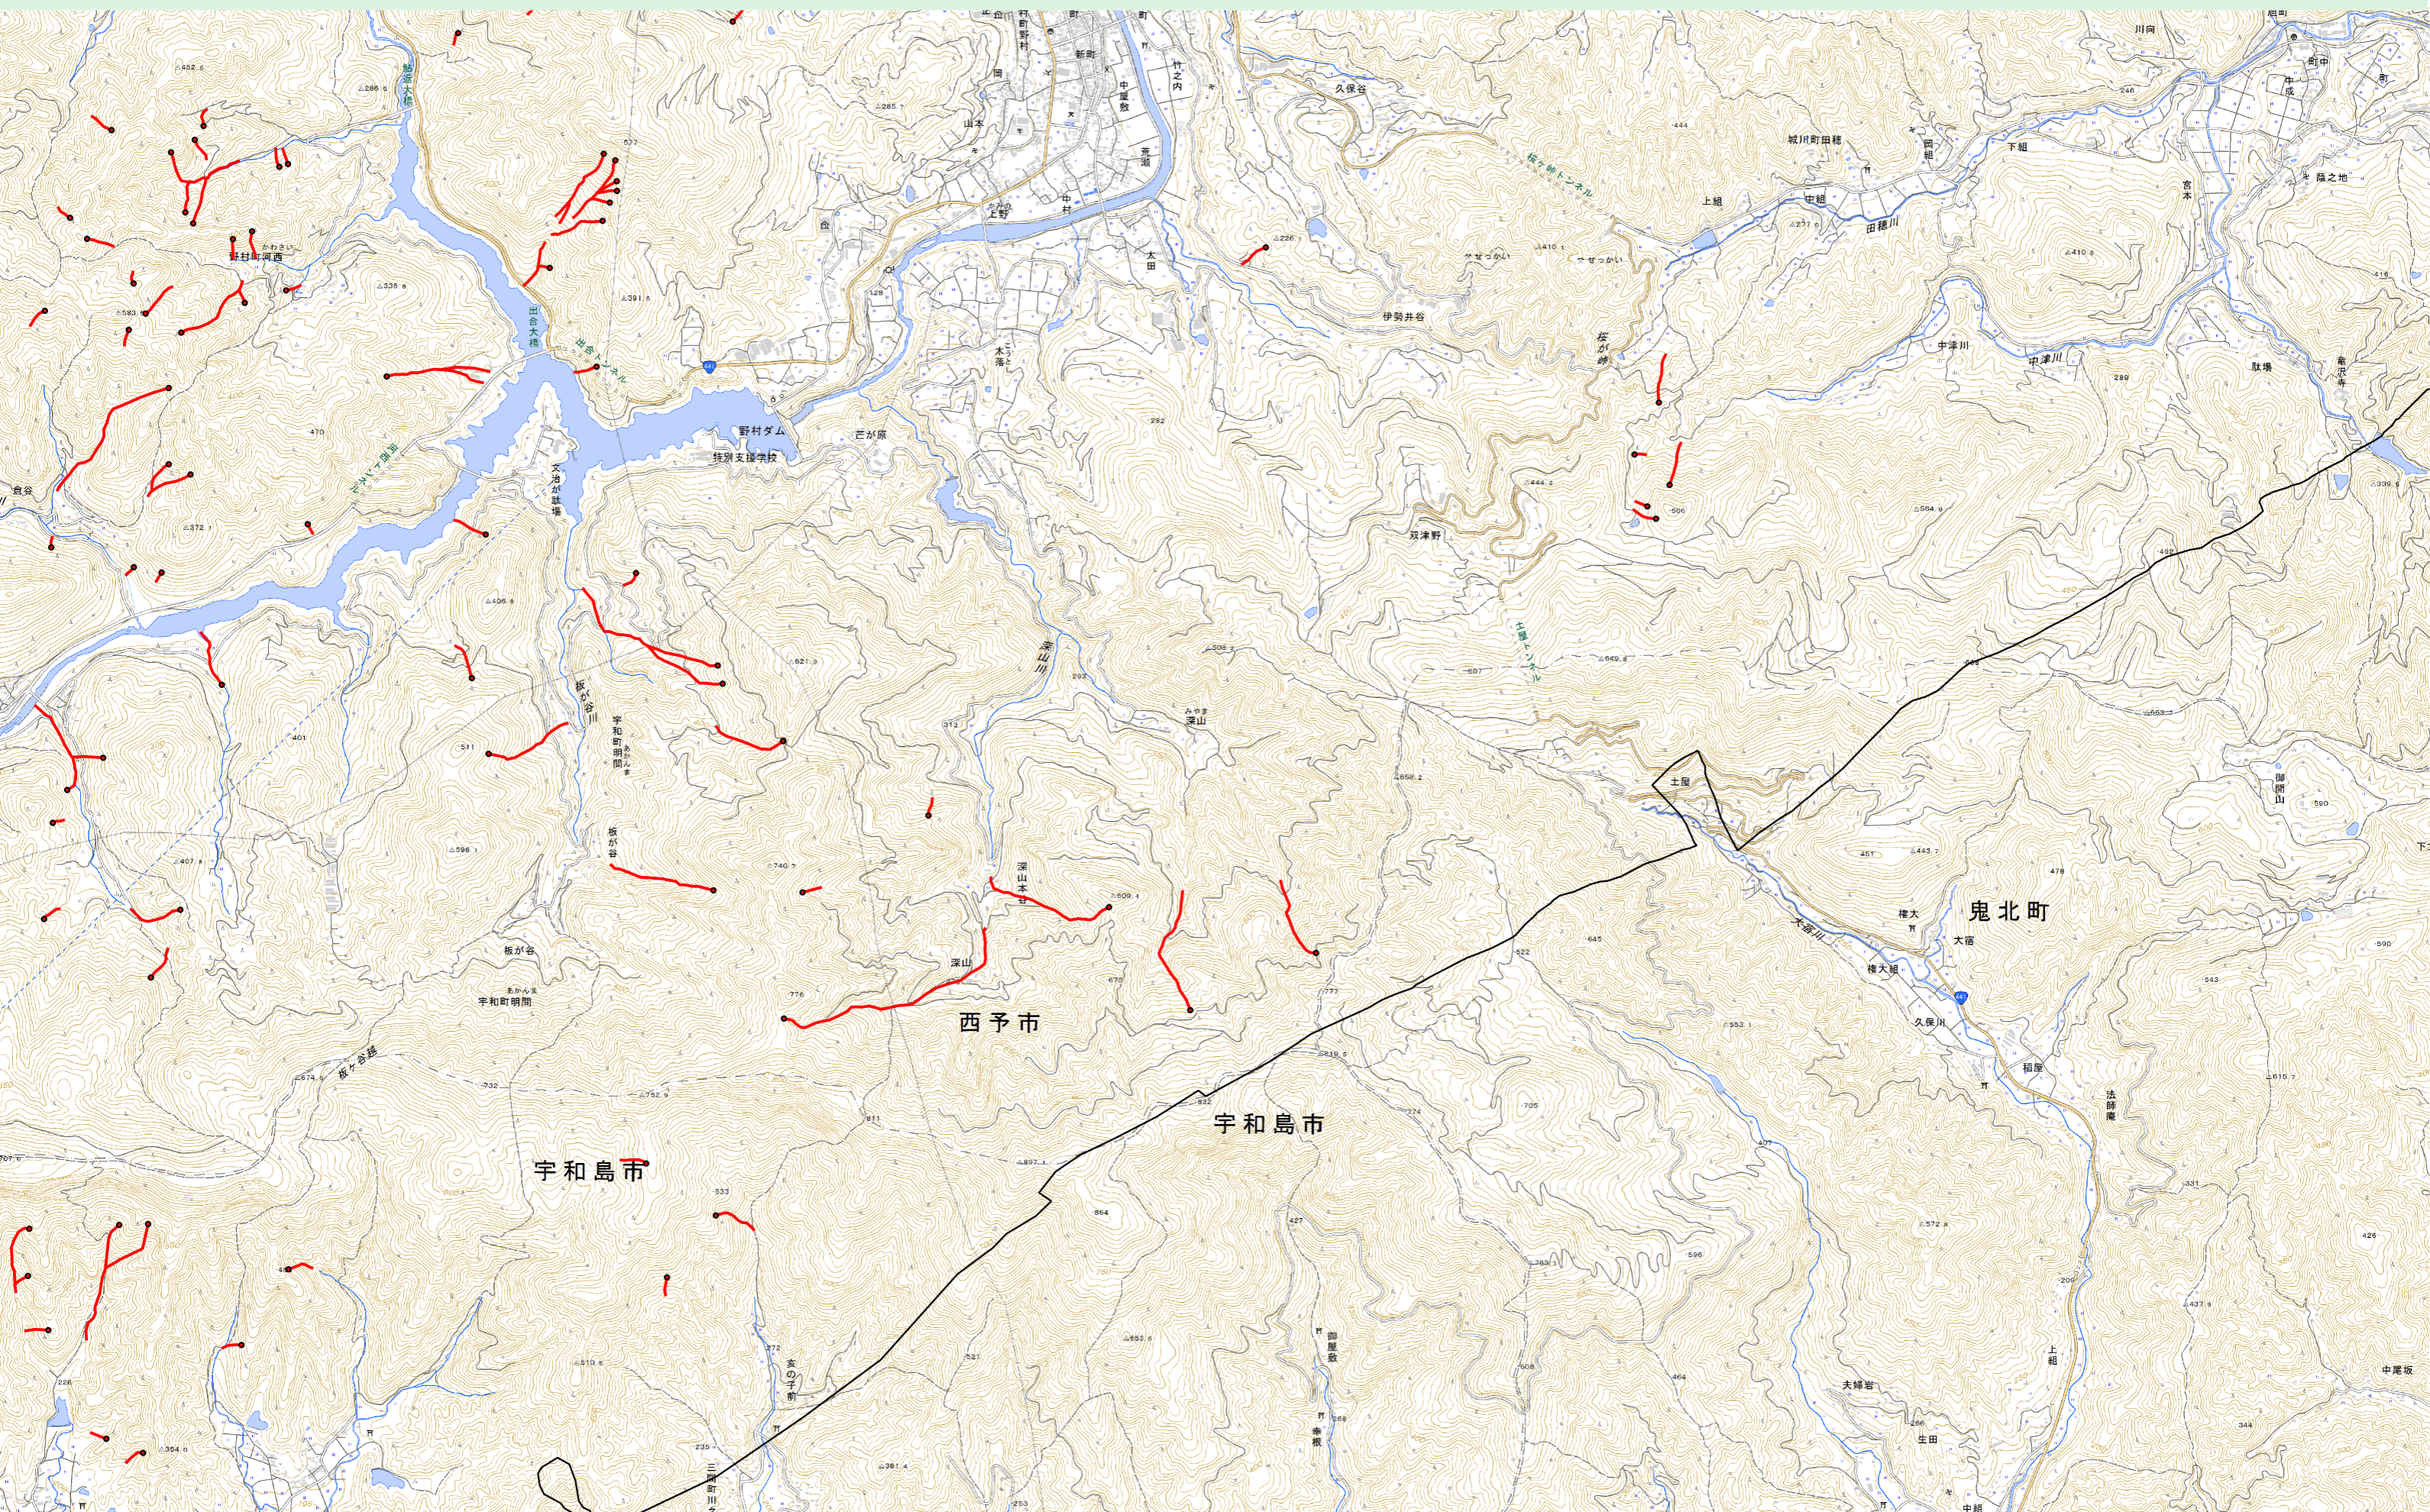
2. 崩壊地等は、崩壊地や土石流で生じた地形変化発生箇所(始点)から到達地点を表現しています。崩壊地等は、長さがおおむね50m以上のものを表しています。確認できた地形変化発生箇所(始点)付近を丸で表しており、地形変化範囲を線で表現しています。

3. 崩壊地等の位置を把握するための資料で、人家等に被害の無い箇所も表示しています。
